Климатските промени и културното наследство

РЕЗУЛТАТИ ОД БРЗАТА ОЦЕНКА НА РАНЛИВОСТА НА КУЛТУРНОТО НАСЛЕДСТВО ВО
МАКЕДОНИЈА И ПРЕПОРАКИ ЗА НАЦИОНАЛНИ СТРАТЕГИИ ЗА ЗАШТИТА НА
КУЛТУРНОТО НАСЛЕДСТВО ОД ПОЈАВАТА НА КЛИМАТСКИТЕ ПРОМЕНИ

ОКТОМВРИ 2013

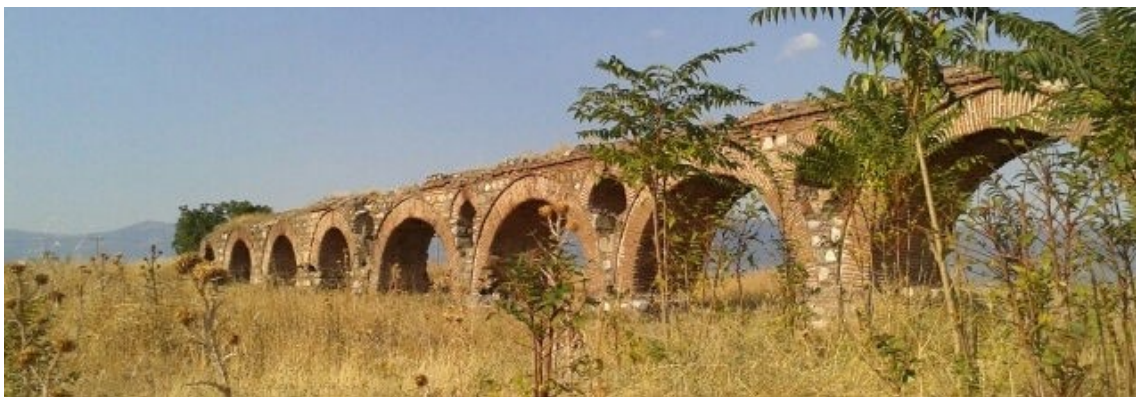
Слика 1: Северниот дел од Аквадуктот

Аквадуктот што се гледа денес е структура од 53 квадратни и еден правоаголен столб, што создава 53 сводни отвори и две латерални рампи на двата краја. Зачуван е во должина од 385,8 метри, но некои делови се зачувани само во фрагментирана состојба. Аквадуктот се смета за културно наследство како историски систем за водоснабдување веројатно од VI век. Сепак, со комплексната изработка на наизменична употреба на цигли и камени делови, тој исто така има архитектонски и естетски квалитети. Со својата линеарна структура и наизменичните столбови, тој претставува истакната карактеристика и елемент во поширокиот предел.

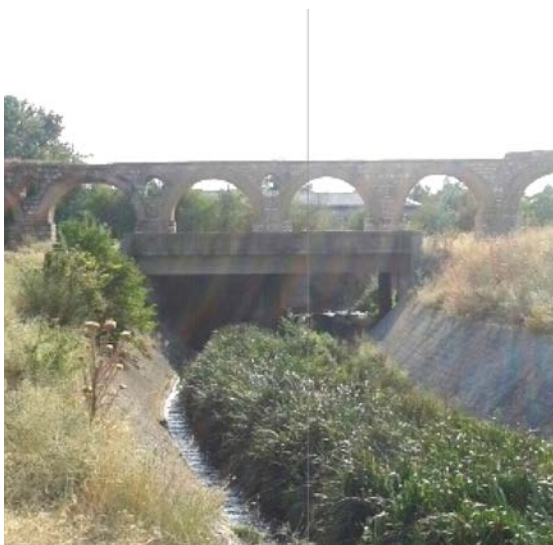
Слика 2: Канализирано корито на Серава под сводовите 31-33 од Аквадуктот

Како резултат на почвата која е помалку заситена со вода, се јавила компресија на почвата под темелите на Аквадуктот, особено во делот под столбовите 19-27. Темелите на столбовите се движат при таложење и компресирање на почвата и бидејќи таа компресија не е идентична на сите делови, темелите се придвижиле надолу во разни правци, што довело до навалување на архитектонската структура. По сите овие промени надвор од вертикалниот агол врз кој е изграден Аквадуктот, се изменил преносот на архитектонскиот притисок од главните камења во секој од сводовите кон темелите. Како резултат на ова, горните делови од структурата на сводовите и особено сводовите веќе не ги носат соодветно надворешните орнаменти. Статичкиот систем на градбата кој ги држи сводовите делумно ја има загубено функцијата. Како резултат на ова, горните делови на Аквадуктот, кои веќе не се потпрени, може да се срушат доколку се јават дополнителни движења на почвата. Таквите движења можат да се забрзаат со земјотреси – и веројатно сериозниот земјотрес од 1963 година придонесува за сегашната состојба на Аквадуктот – но веројатно ќе бидат предизвикани и од понатамошни промени во заситеноста на почвата со вода.

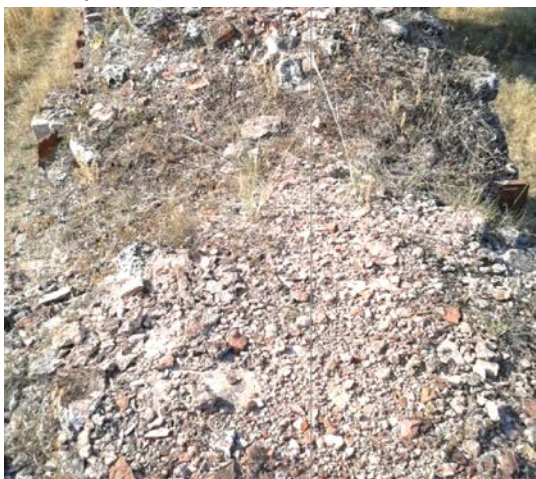
Слика 5: Горната површина на Аквадуктот со оштетувања предизвикани од ерозија од ветер и вода

Оштетувањата од дождот ги вклучуваат и оние кои беа опишани погоре и кои предизвикуваат разлики во сатурацијата на подземните води и задржување на површинските води, но исто така и оштетувања во горниот дел на архитектонските структури на кои ќе се фокусираме во овој дел. Силните дождови предизвикале ерозија на горните слоеви од Аквадуктот зафаќајќи ги особено поновите цевководни елементи кои се поставени на почетокот од XX век. Пукнатините и структурните оштетувања ѝ дозволуваат на водата да навлезе во споменикот предизвикувајќи дополнителни оштетувања, особено при мрзнење. Оштетувањата кои се појавиле вклучуваат знаци на класична ерозија по краевите на годните нивоа, но исто така и дополнително распаѓање на структурата, како што се гледа на сликата подолу.

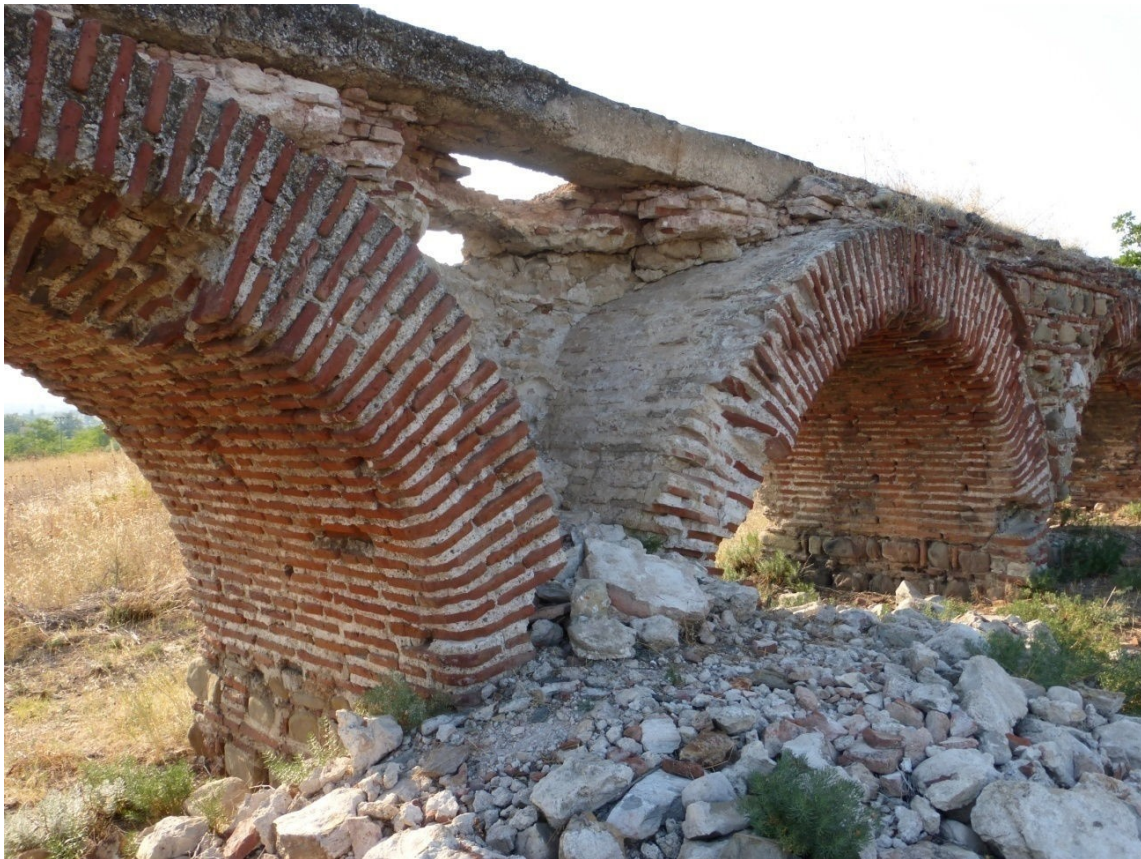
Слика 9: Оштетување на циглите на врвот на Аквадуктот и помеѓу сводовите, предизвикано од мрзнење

Оштетувањето на циглите на врвот од сводовите на Аквадуктот предизвикано од замрзнување веќе достигнува ниво каде вкупната статичка структура е во акутна опасност. Како резултат на овие оштетувања, сводот од цигли ја губи стабилноста и се распаѓа. Изграден во XIX век, бетонскиот канал на апексот на Аквадуктот и придружниот проект за обновување, со кој горните слоеви на цигли се подзасилени со малтер (слика 9), не придонесуваат за поголема стабилност на структурата, туку создаваат остаток без структурен интегритет по распаѓањето на сводот.

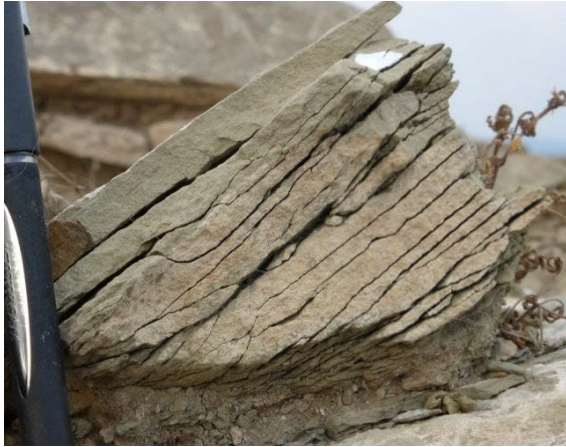
Слика 11: Оштетување на песочник

Временските циклуси на мрзнење/топење го забрзуваат влошувањето на состојбата на каменот составен од сив терцијарен песочник, кој е всушност главниот градежен материјал за ѕидовите во античкиот град Стоби. И покрај фактот што климатските сценарија предвидуваат намалување на периодите на мрзнење во зима, вкупниот број денови со настани на мрзнење/топење нема многу да се намали според направените климатски сценарија за Македонија. Вкупниот број денови со мрзнење/топење помеѓу 1993 и 2010 година е помеѓу 40 и 60 дена во текот на зимата (метеоролошка станица во Неготино). За периодот помеѓу 2025 и 2050 година се предвидува само мало намалување, овој број ќе се движи од 41 до 58 дена годишно. Поради ова, овие долгорочни оштетувања од мрзнење се многу важни за градежната структура и за керамиката во Стоби и тие веројатно ќе останат на исто ниво.

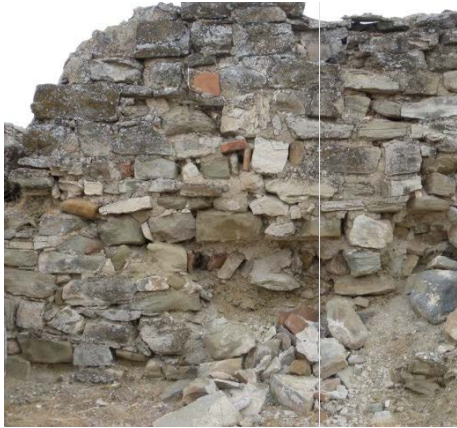
Слика 13: Одделување на камењата
по издвојувањето на поситните честички

Понатамошните оштетувања на карпите се карактеризираат со одмивање на ситните честички, со што античкиот обработен камен постојано пропаѓа и ја губи структурната функција во карпестите маси. Како резултат на ова, големи делови од каменот ќе се распадат (види слика 13) и/или двете страни на изложените сидови ќе се превртат настрана, види слика 14).

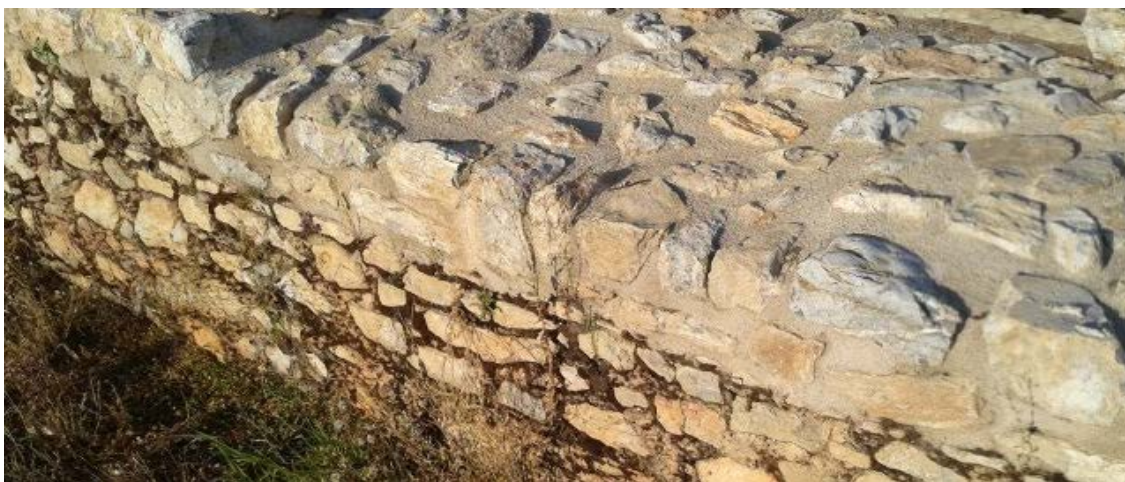
Слика 22: Дополнителни горни слоеви додадени за заштита на ископаните историски сидови

Локалитетот Плаошник во најголема мера е добро заштитен, иако некои минати активности и мерки за заштита, според меѓународните стандарди, би се сметале за преобемни. Изгледа дека по завршувањето со археолошките ископувања, археолошките остатоци често се консолидираат со додавање нови слоеви од камен кои ги покриваат историските слоеви и ги штитат од ерозија предизвикана од директен дожд и ветер. На многу места овие додатоци не се само површински слоеви од неколку сантиметри, туку и цели делови од сидови изградени над историските сидови како реконструкции, чија цел е да се прикаже поранешната позиција и форма на археолошките структури. Од неодамна се употребува малтер со малку различна боја, со цел да се покаже каде е преодот помеѓу оригиналните и додадените слоеви.

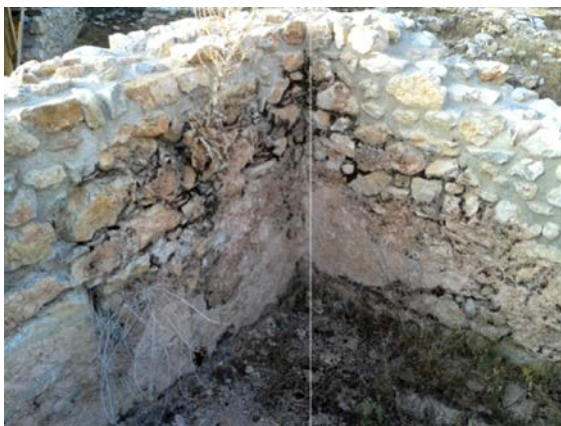
Слика 22: Вегетација во историските ѕидови под подоцнежните додатоци

Главната појава која предизвикува оштетувања на локалитетот, покрај новите градби – е и неконтролираниот раст на вегетацијата. Штетната вегетација е присутна речиси на сите делови и влијае не само врз глинените и камените подови, кои веќе се во голема мера заменети за да се заштитат оригиналните камења, туку и во сидните сегменти под новите додатоци. Единствено под засолништата кои се воведени за заштита на мозаиците од римската базилика, и втората литургиска градба на југ, со редовно одржување се спречува растот на вегетација. На сите други делови на локалитетот итно е потребно одржување на локалитетот и отстранување на оваа вегетација, со што би се спречиле понатамошни оштетувања на археолошките остатоци.

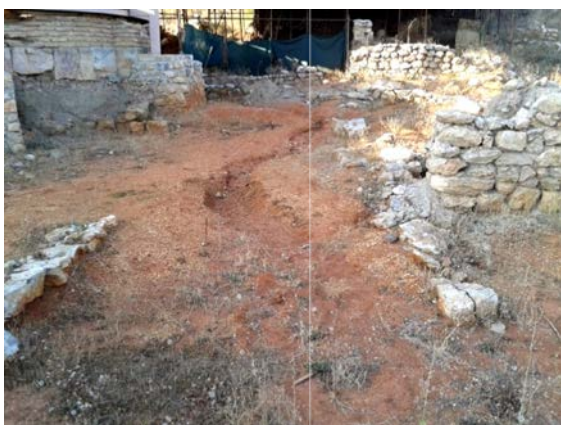
Слика 24: Канали од истекување на водата кај ископувањата

Дополнителни оштетувања се јавуваат и како резултат на преодот од мрзнење кон топење, како и од истекувањето на дождовницата и ерозијата предизвикана од ветерот. Иако овие појави генерално се контролираат, делумно со засолништата, делумно со привремените структури за одвод поставени на локалитетот, сепак, нивната појава не може целосно да се спречи. Особено истекувањето на дождовницата предизвикува загриженост при предвидување на идните последици предизвикани од климатските промени, бидејќи новоизградените градби на локалитетот изгледа дека ги блокираат претходните одводи и решенија за одведување на дождовницата.

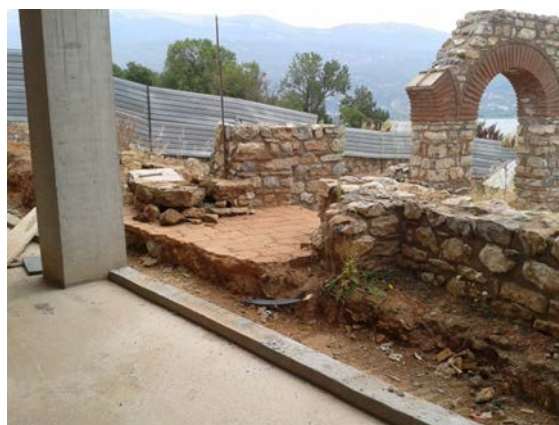
Слика 25: Влијание на Новите градби врз археолошките структури

Авторите на оваа студија сметаат дека проектот за изградба на Универзитетот на Свети Климент, дополнителните градби и новиот манастирски комплекс Свети Климент исто така значително ќе ја измени автентичноста и интегритетот на овој сегмент од локалитетот заштитен од УНЕСКО. Дел од археолошките остатоци биле отстранети, а дел од нив ќе бидат и покриени со новите бетонски градби од по неколку ката. Сегашната црква Свети Климент и Свети Пантелејмон ќе биде опкружена со масивни градби од три ката на секоја страна, а крстот на црквата ќе биде само малку повисок од конференцискиот центар во универзитетот.
